## Projektbericht: Kröller-Müller Museum Otterlo (Niederlande)

## DIE KUNST DER ENERGIEEFFIZIENZ

**Das Kröller-Müller Museum in Otterlo (Niederlande) beherbergt wertvolle Gemälde alter und moderner Meister – und ein umfassend saniertes HVAC System, mit dem dank optimaler Dämmung 20 Prozent Energie eingespart werden kann.**

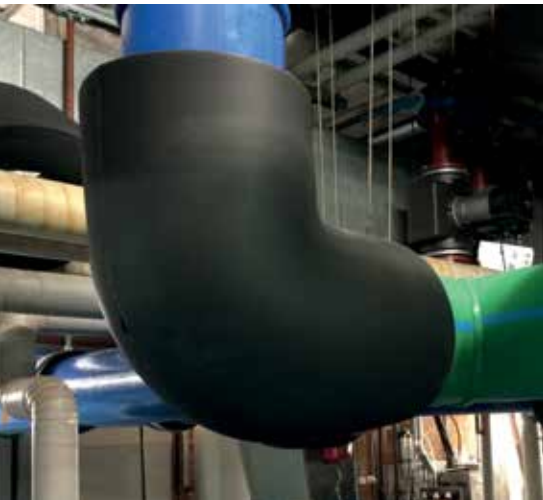
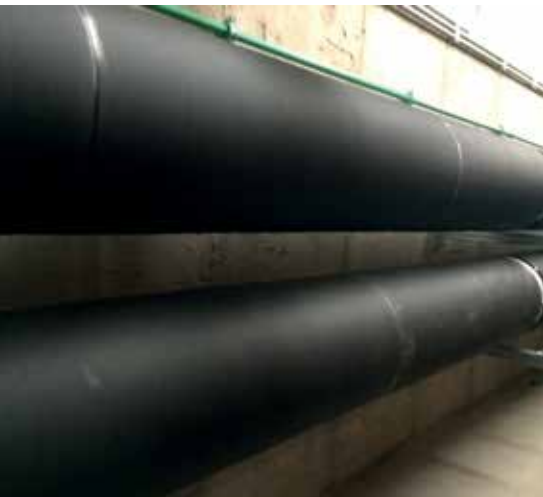
Insgesamt 2.000 m<sup>2</sup> Kaiflex Produkte kamen bei dem ehrgeizigen Projekt zum Einsatz. Im Schwerpunkt handelte es sich dabei um Kaiflex KKplus in 32 mm Dämmschichtdicke. Dank einer Wasserdampfdurchlässigkeit von  $\mu \geq 10.000$  wird die Bildung von Tauwasser und somit Korrosion und Rost verlässlich verhindert – optimal für die Isolierung des Kühlwasserrohres. Als geschlossenzelliger Dämmstoff besitzt Kaiflex KKplus bereits eine integrierte „Dampfbremse“. Diese ist bei flexiblen, feinzelligen Elastomer-Schäumen genauso dick wie die Isolierung selbst. Eine sichere Dampfbremse ist somit über die gesamte Dämmschichtdicke bereits integriert, Rohrleitungen werden dauerhaft geschützt. Kaiflex KKplus überzeugt außerdem durch eine hohe thermische Effizienz von  $\lambda \leq 0,033 \text{ W/(m}\cdot\text{K)}$  bei 0° C – und schafft damit eine der Voraussetzungen, um die Raumtemperatur konstant halten zu können.

Die Dämmmaterialien von Kaimann waren daher die ideale Wahl. Im Brandfall sorgt das Material für geringe Rauchentwicklung und gewährleistet so mehr Sicherheit: Die Notausgänge sind für die Besucher wesentlich besser erkennbar und die Kunstwerke werden nicht durch brennend abtropfendes Material zerstört.
